2510-22-05-ГЧ		
				Детальное (инструментальное) обследование строительных конструкций и инженерных систем по объекту: "Капитальный ремонт здания МАОУ "Гимназия №52", по адресу: город Ростов-на-Дону, ул. Мечникова, 61"		
Изм.	Кол. уч.	Лист	№ док.	Подпись	Дата	Страница
Выполнил	Барченко	1	0123	<i>[Signature]</i>		Лист
Проверил	Проценко	1	0123	<i>[Signature]</i>		Лист
				Здание школы МАОУ "Гимназия №52"		Об 18
				Фасад 1-22 с указанием дефектов. Фасад Б-Н с указанием дефектов		ООО "СтройЭксперт" г. Ростов-на-Дону, 2023
				Копировал:		Формат А1

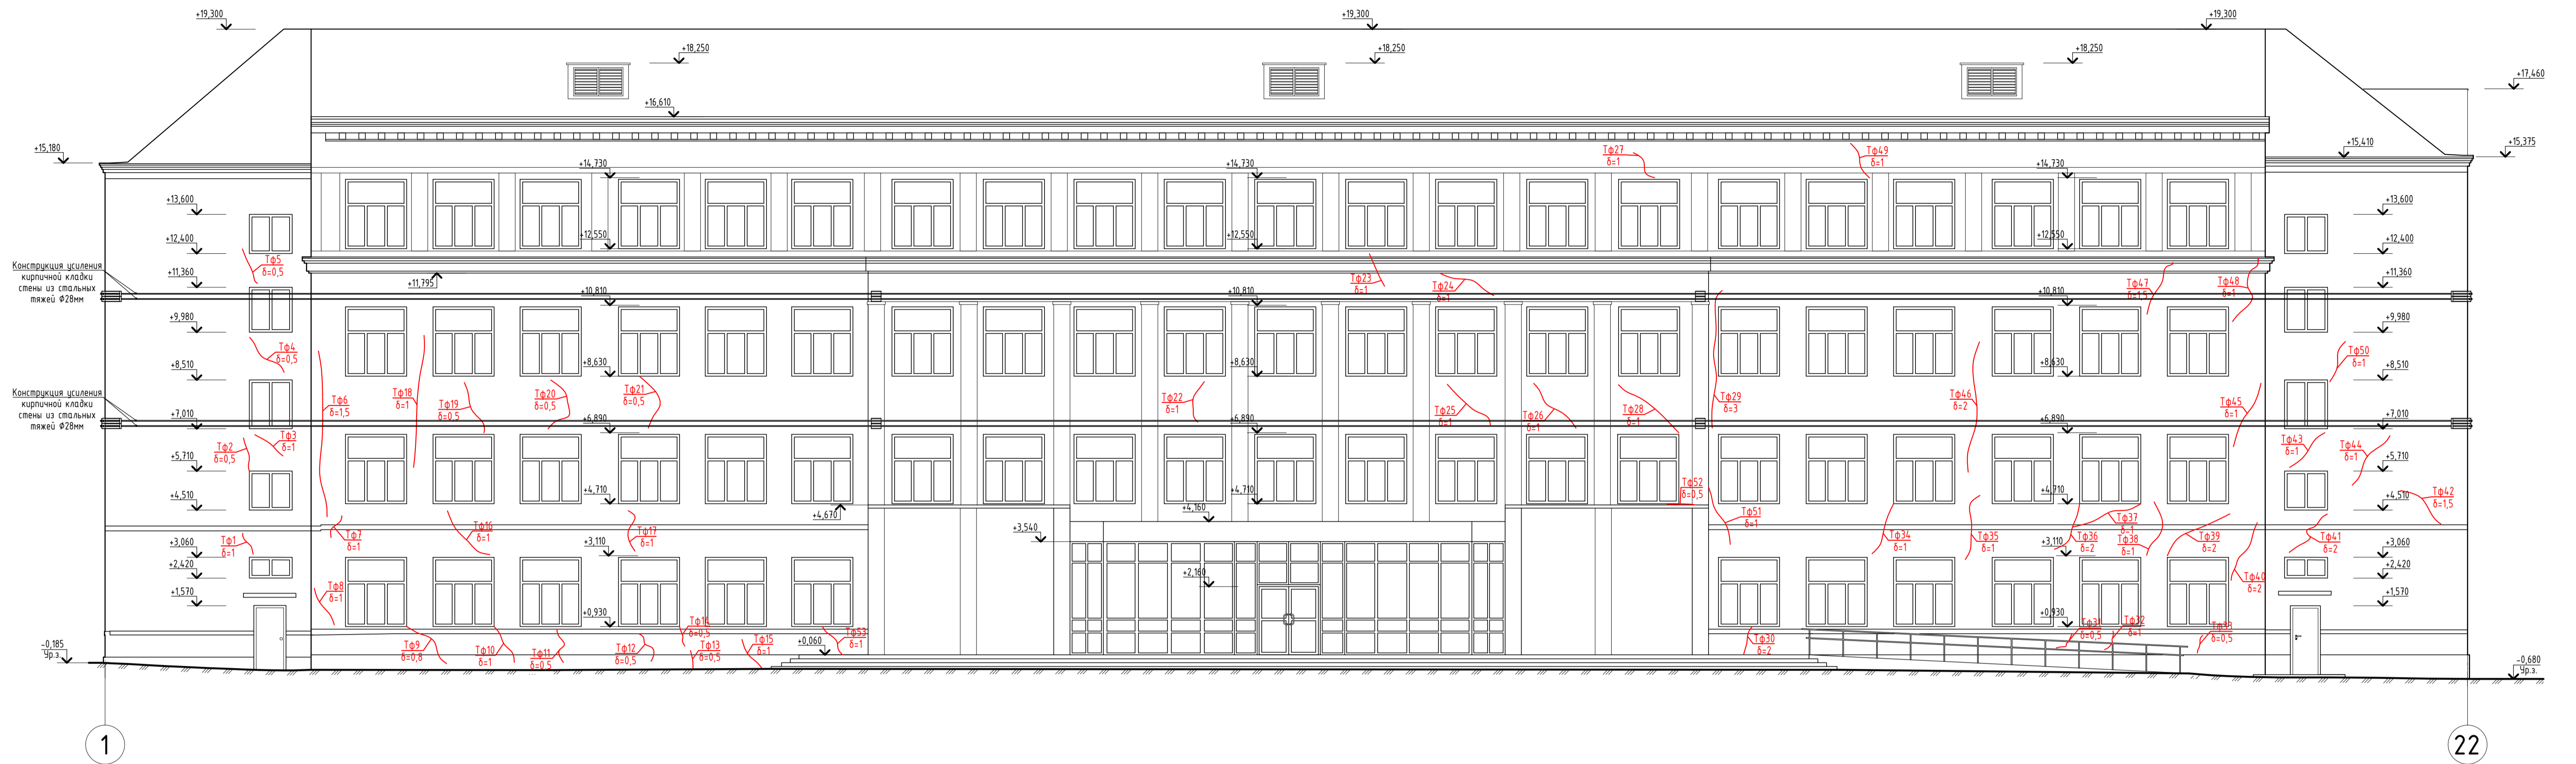
Фасад 1-22 с указанием дефектов

- Тр₁ - трещина по фасаду с порядковым номером;
- б₁ - максимальная ширина раскрытия б мм.
- Дс1 - биологические поражения (биодеструктура) наружных и внутренних стен здания
- Дс2 - деструкция (разрушения), вывалы, расслоение кирпичной кладки наружных стен на глубину до 120 мм, а также выветривание материала шва из кирпичной кладки
- Дс3 - разрушение деформационного шва, максимальная ширина раскрытия до 100 мм
- Дс4 - локальные разрушения, сколы, кирпичной кладки наружные стен на глубину до 30 мм, а также выветривание материала шва кирпичной кладки стен здания
